# さくら市 学校施設長寿命化計画 (改定版)

平成 28 年 3 月 策定  
令和 8 年 3 月 改定

栃木県さくら市教育委員会

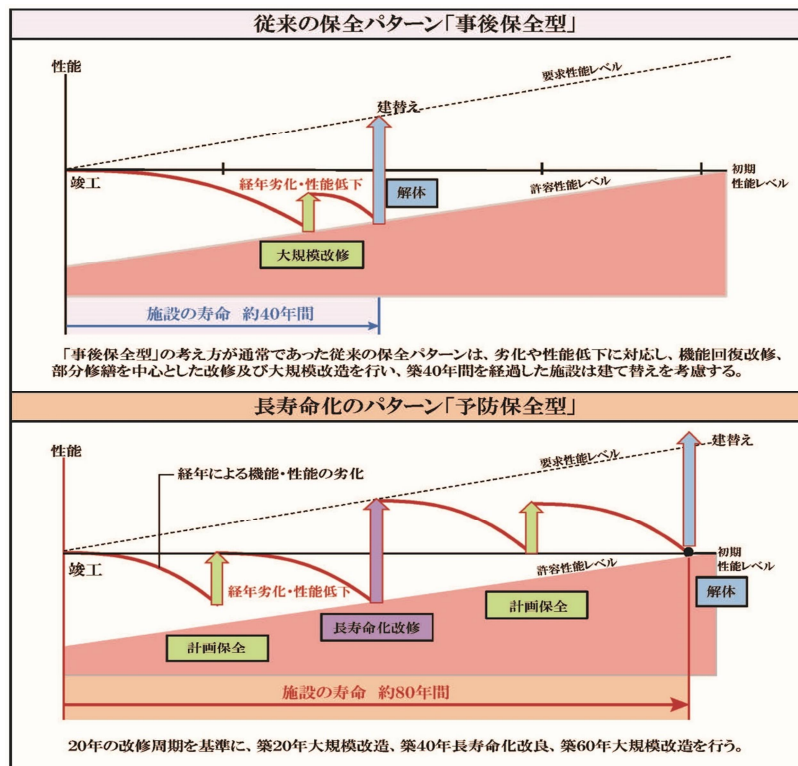
まとめると、学校施設を健全な状態に保ちつつ、できるだけ長く利用するため、築20年で計画保全を行い、築40年で長寿命化改修を行うことを基本的な方針とします。

外壁 屋上防水	20～30年
電気設備 受変電設備	25～30年
電灯設備	20年
機械設備 空調設備 給排水設備	15～20年

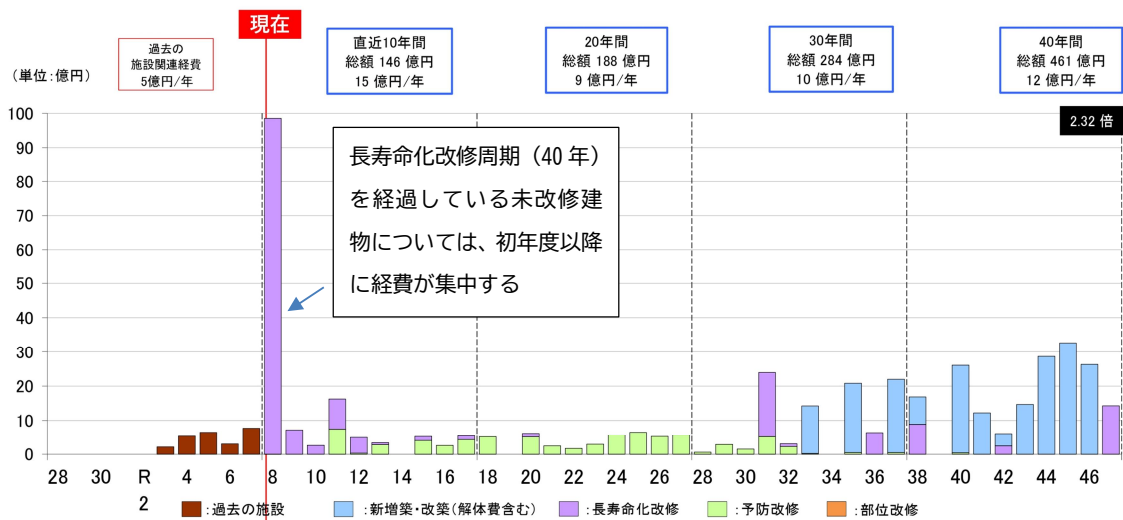
今後の維持・更新コスト（長寿命化型・目標使用年数 80 年）

一方で、年度ごとの施設関連経費にはばらつきが生じます。国庫補助金等を活用する場合には、一定規模以上の事業量を確保することが要件とされるため、財源を安定的に確保するには、適用条件に合致する事業規模を維持しつつ、事業費の平準化を図る必要があります。
